Puntos de Descargas a Cuerpos de Agua

Región No. 2

Barrio: Puerto Nuevo

ESTUDIO INUNDACION MUNICIPIO SAN JUAN
Puntos de Descargas

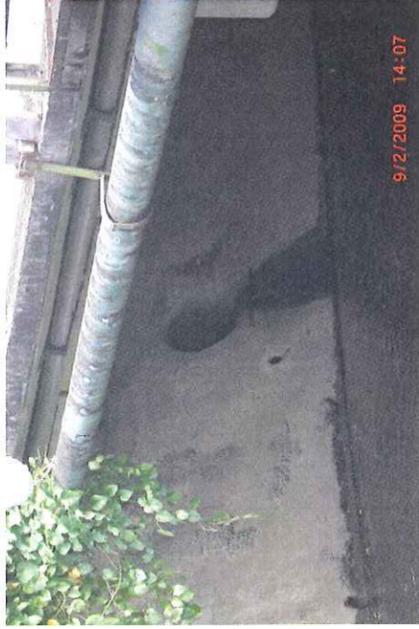
CIMG6142

ESTA ESTRUCTURA NO ESTA EN LOS PLANOS DEL MUNICIPIO

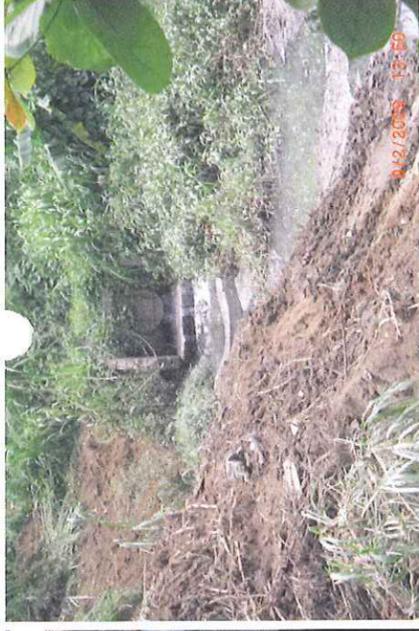
CIMG6139

TENIA UNA DESCARGA CONSTANTE POSIBLE DESCARGA SANITARIA.

SE DEBE VERIFICAR SI HAY DESCARGAS SANITARIA DE SER ASI SE DEBE REALIZAR TRABAJOS PARA SEPARAR SISTEMAS.

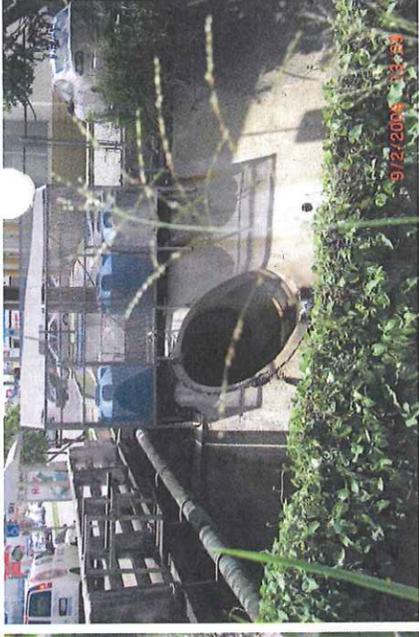
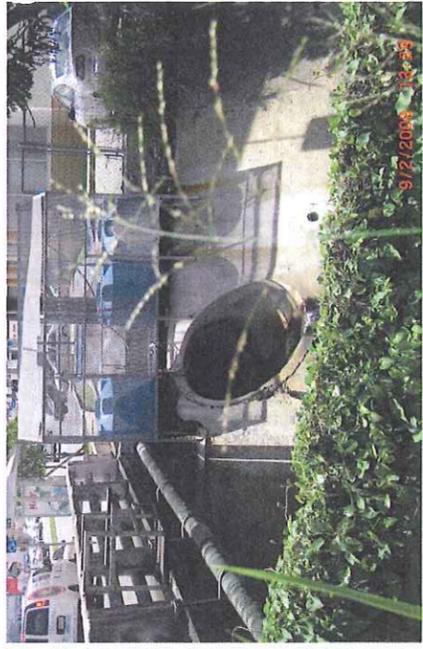
CIMG6136

APARENTE TENER DESCARGAS SANITARIA

HAY QUE VERIFICAR LAS POSIBLES DESCARGAS SANITARIA
DE SER ASC. HAY QUE SEPARAR SISTEMAS.

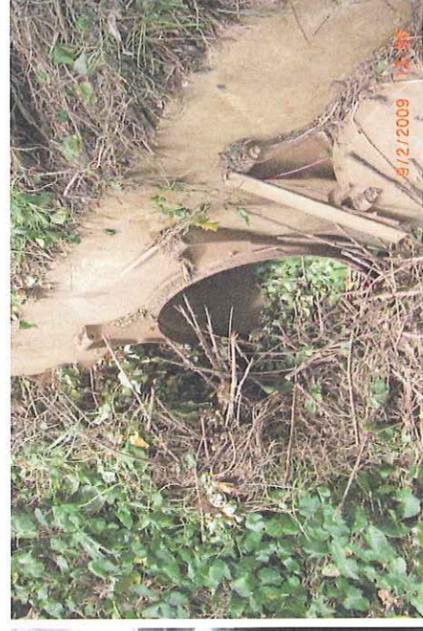
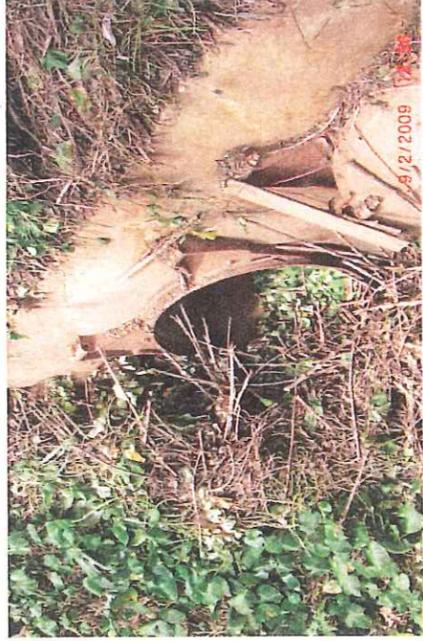
CIMG6140

ESTA ESTRUCTURA NO ESTA EN LOS PLANOS DEL MUNICIPIO.
POSIBLE DESCARGA DEL LAGO DEL PARQUE AL RIO PIEDRAS.

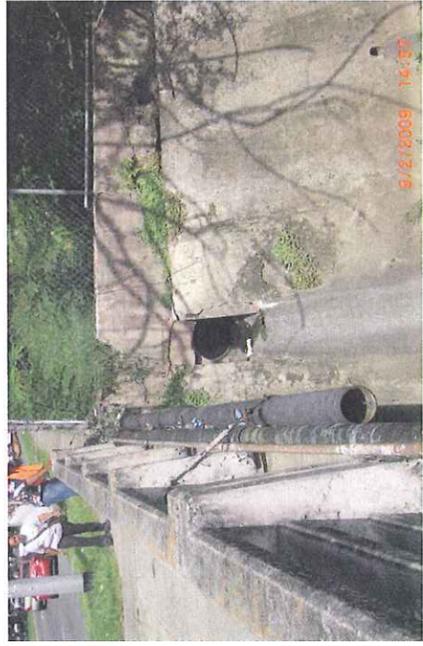
CIMG6151

ESTA ESTRUCTURA NO ESTA EN LOS PLANOS DEL MSJ.

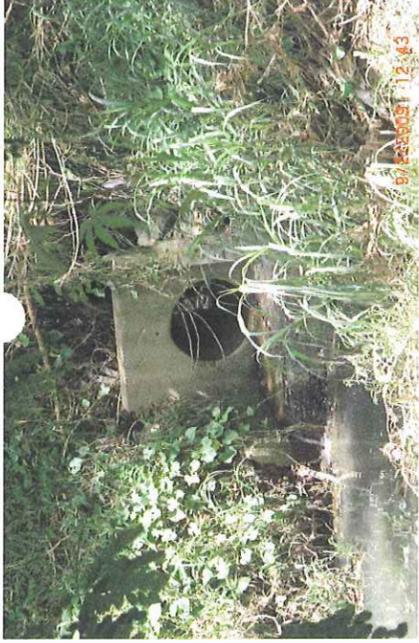
CIMG6131

ESTA ESTRUCTURA NO ESTA EN LOS PLANOS DEL MSJ.
 ESTA DESCARGA TIENE UN TRAMO SIN TUBO.

REQUIERE AÑADIR TRAMO DE APPOX. 3'-0" DE
 TUBO DE CONCRETO

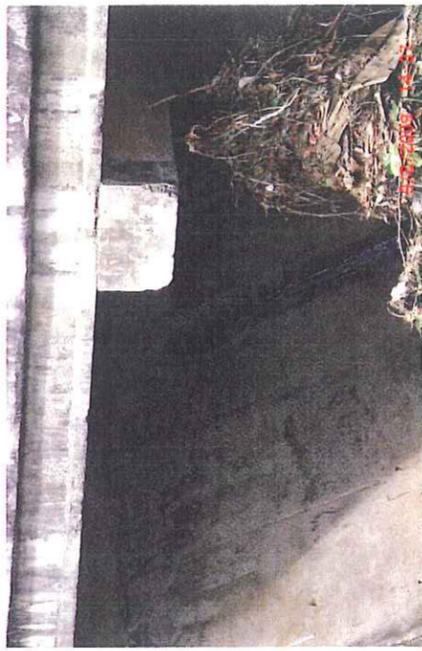
CIMG6144

ESTA ESTRUCTURA NO ESTA EN EL PLANO DEL MSJ.

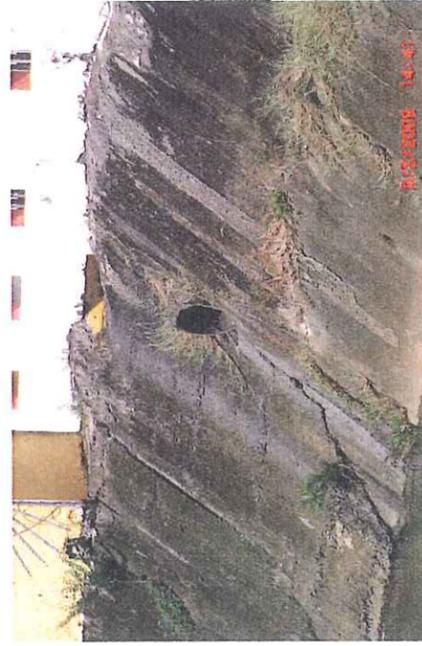
CIMG6148

ESTA ESTRUCTURA NO ESTA EN LOS PLANOS DEL MSJ.
